STANDORT Zeichensteine
Begehung : 3.8.1990

Gemeinde : Salvan
Nummer : 1922.02
Kanton : VS
Ort : an der Strasse nördlich vom Bahnhof
Karte : LK 1325 **Koordinaten** : 567.790|107.910|938

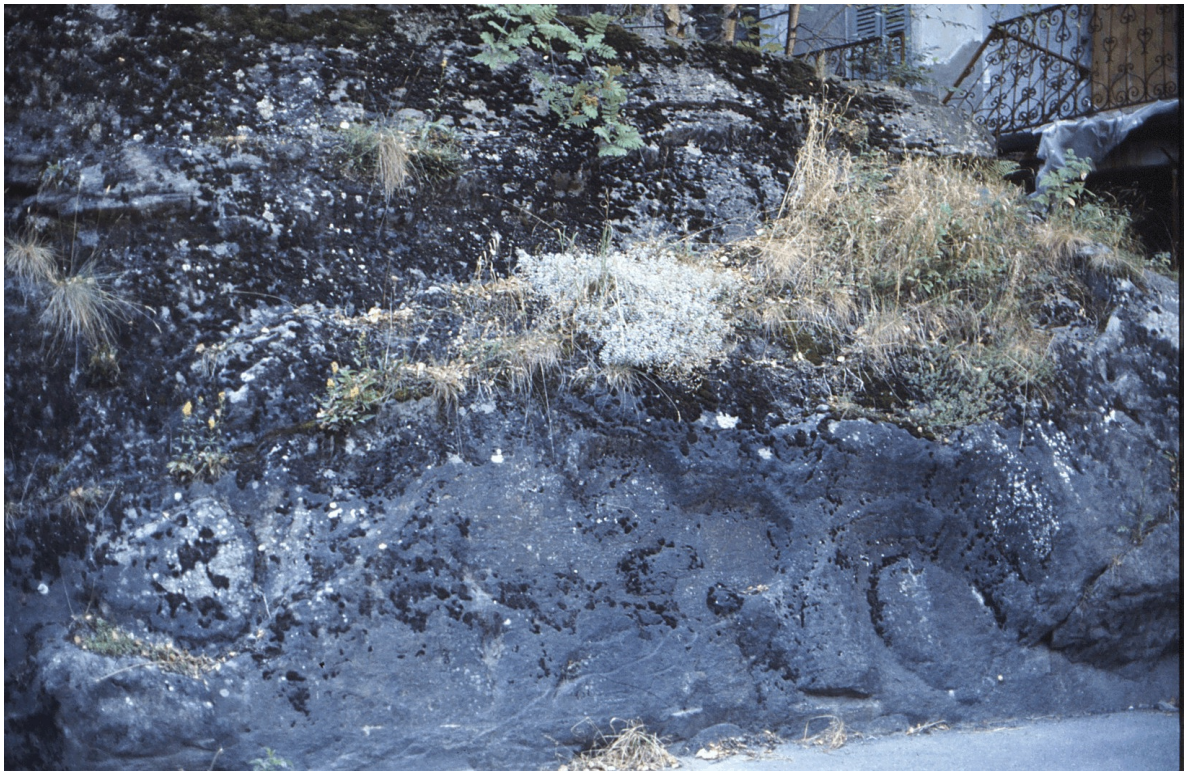
Die gleiche Situation 1990. Die unteren Vertiefungen an der Strasse sind überdeckt und zum Teil weggeschlagen.
